**GESTÃO PATRIMONIAL NAS VÁRIAS ÁREAS  
DE ACTUAÇÃO NO PALÁCIO NACIONAL DE  
MAFRA**

Relatório de Estágio orientado pelo Professor Doutor Fernando Grilo,  
especialmente elaborado para a obtenção do grau de Mestre em História  
da Arte e Património.

2019

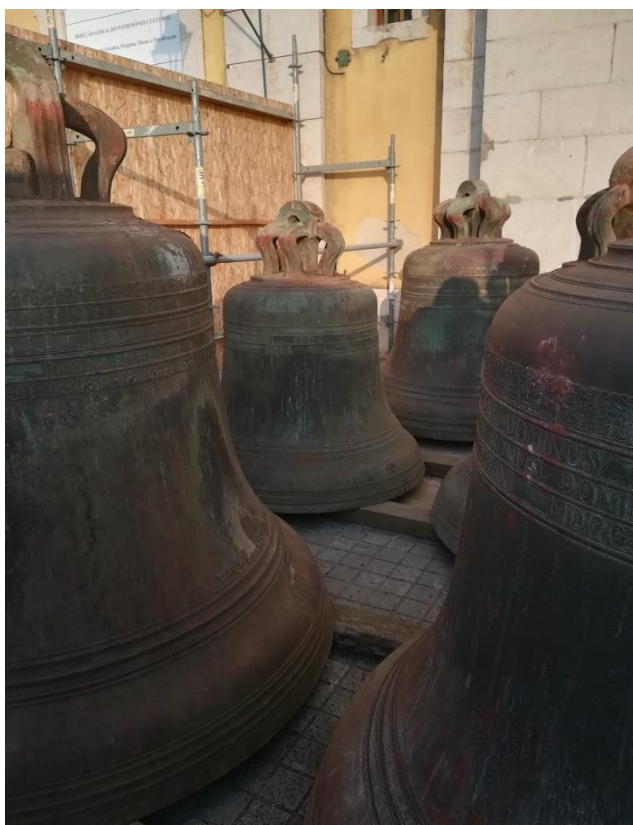
**Fig.2**<sup>83</sup> – Conjunto de sinos logo após serem retirados. As manchas vermelhas, devem-se a uma tinta isolante posta sobre as madeiras (impermeabilização) que pingou. Infelizmente, não houve um tratamento prévio das patologias pelas quais elas já há muito sofriam. (PLM)

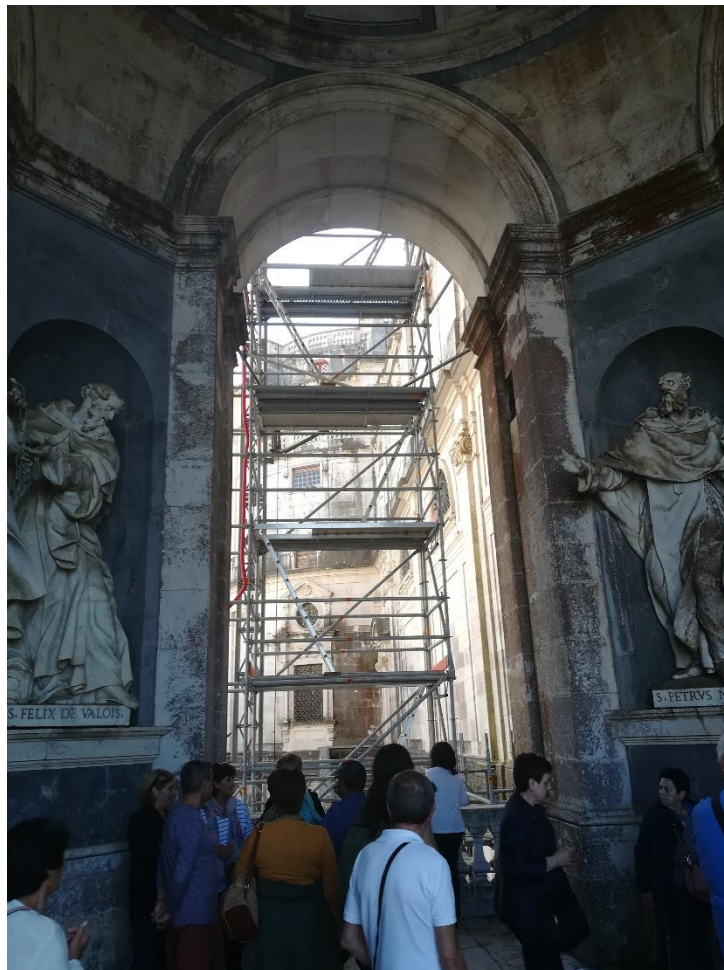
**Fig. 4** - Armações que suportavam os sinos até à sua retirada. (PLM)

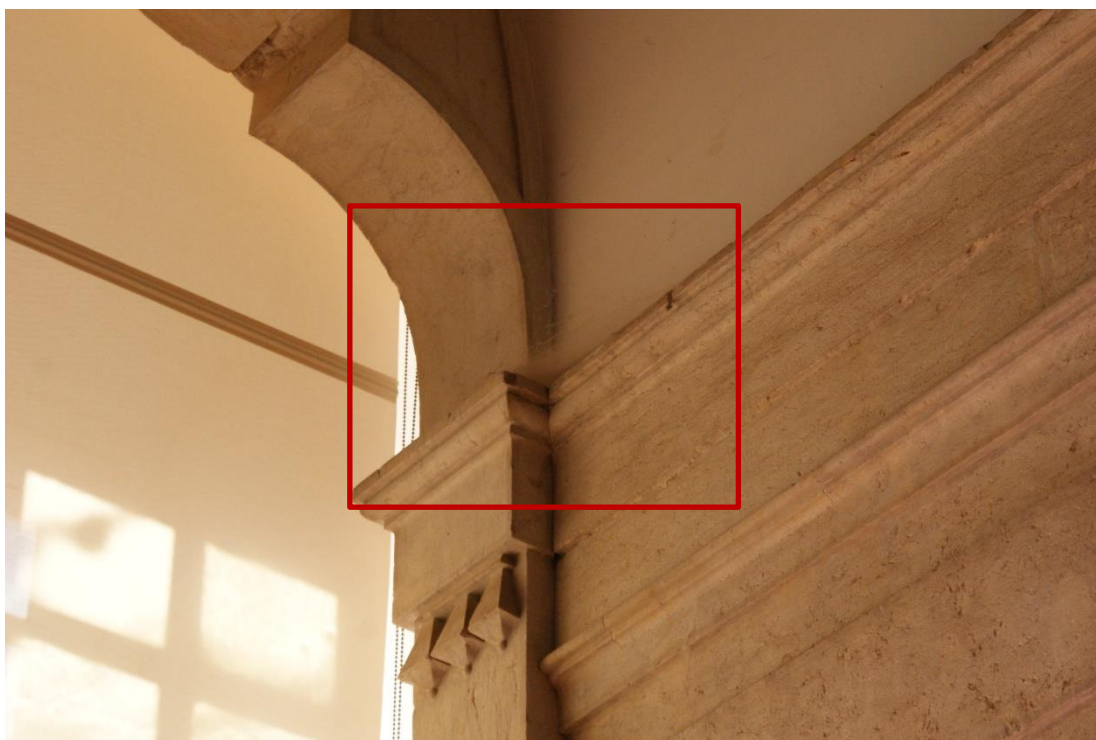
**Fig. 12** – Botica, teias de aranha. (PLM)

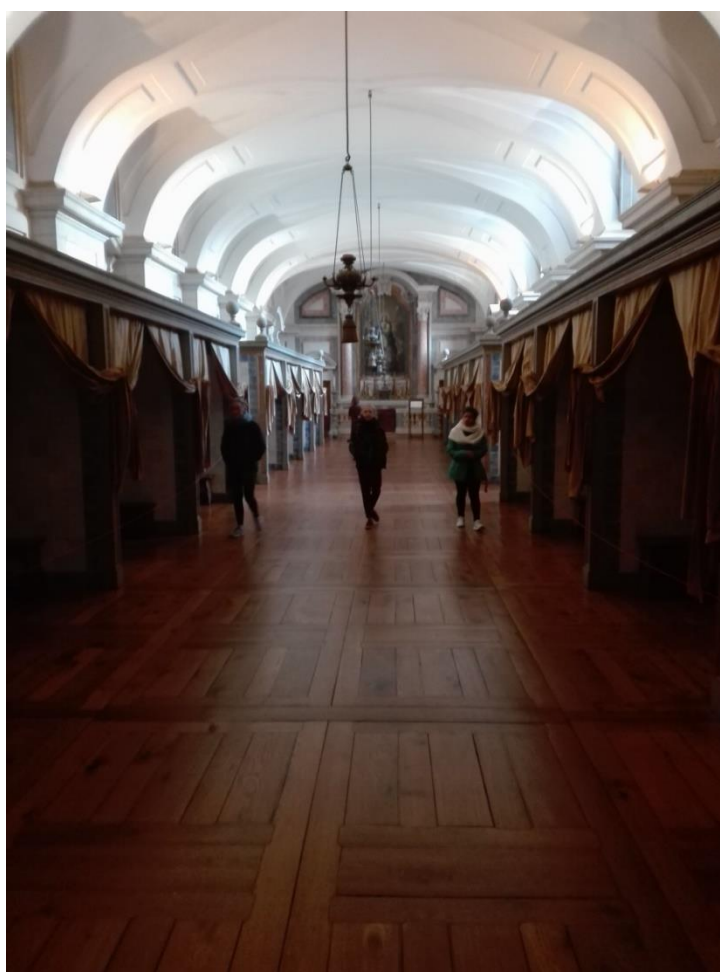
**Fig. 17** –  
Enfermaria/Hospital.  
(PLM)

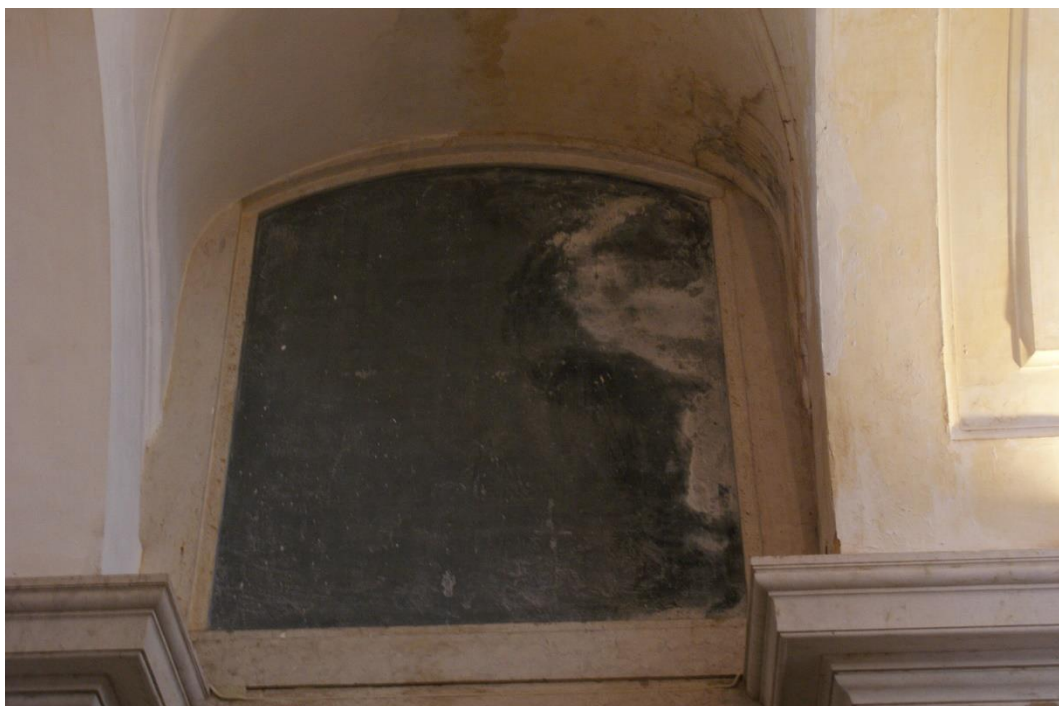
**Fig.18** – Enfermaria/Hospital, pormenor.<sup>85</sup> (PLM)

<sup>85</sup> Supôs-se que seja proveniente de uma antiga infiltração, não activa, das casas-de-banhos, que existiram (já demolidas) no piso superior.

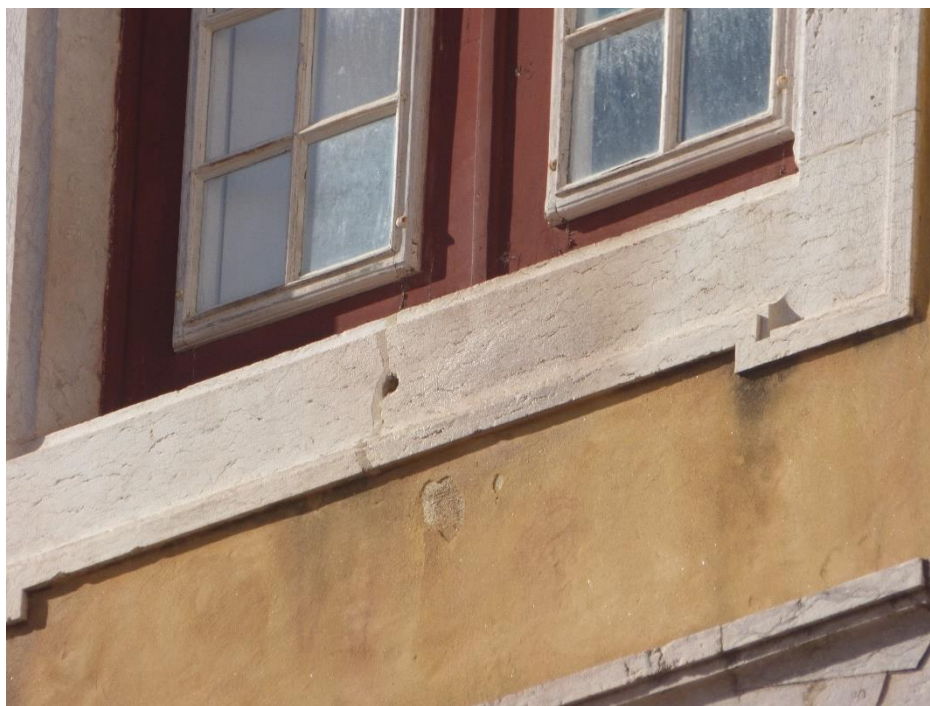
**Fig.23** – Janela localizada na entrada para o núcleo de arte sacra.<sup>87</sup>  
(PLM)

<sup>87</sup> É possível delimitar a zona no parapeito da janela onde são “batidas” as “mopas”. Facto já chamado a atenção pelos técnicos e por mim, mas sem efeito devido a certos predispostos maneirismos.

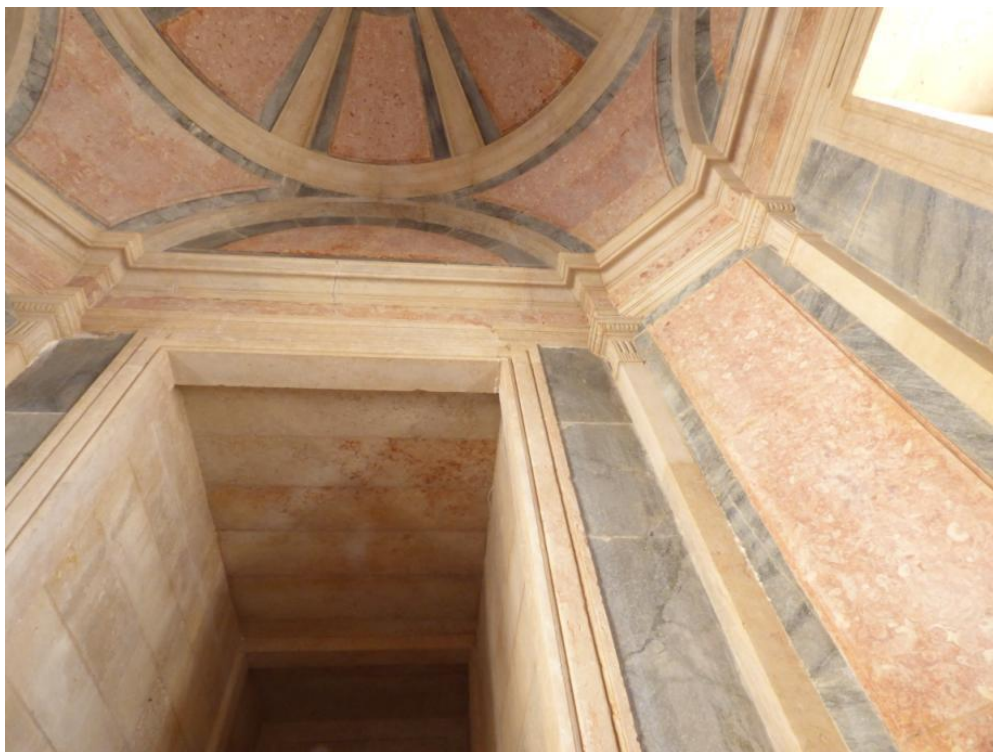
**Fig. 34** – Sala da Bênção. (PLM)

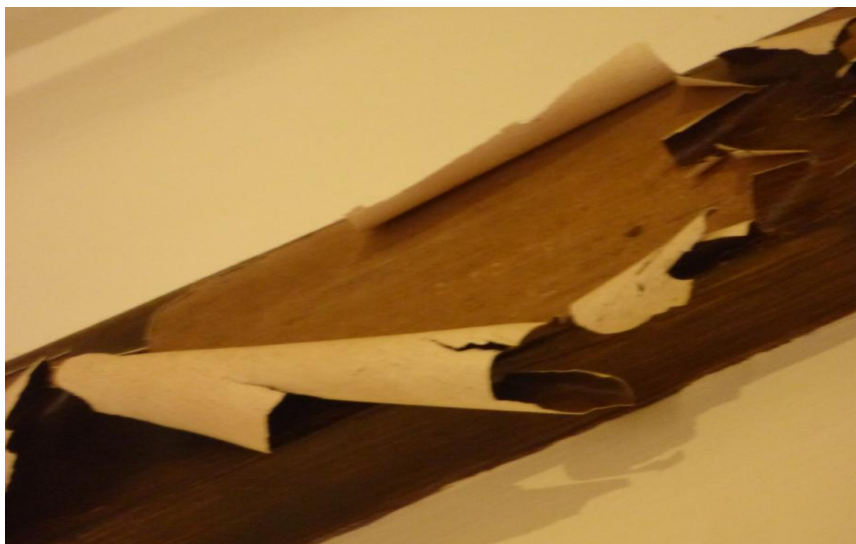
**Fig. 44** – *Sala Napoleão.*  
Pormenor. (PLM)

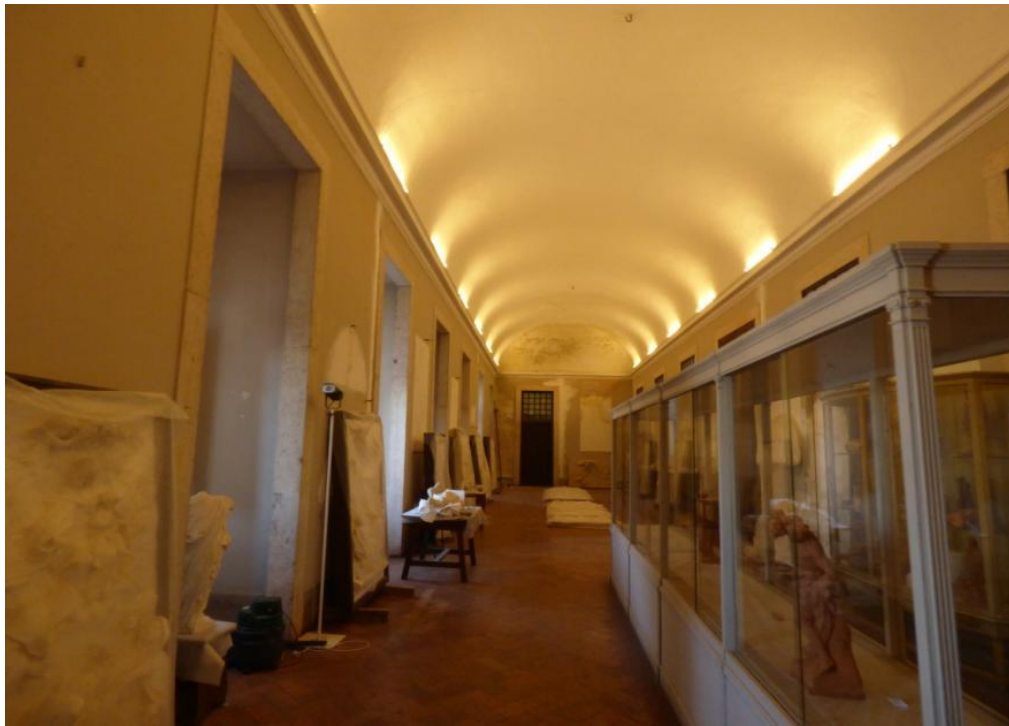
**Fig. 49** – Reserva de pintura. (PLM)

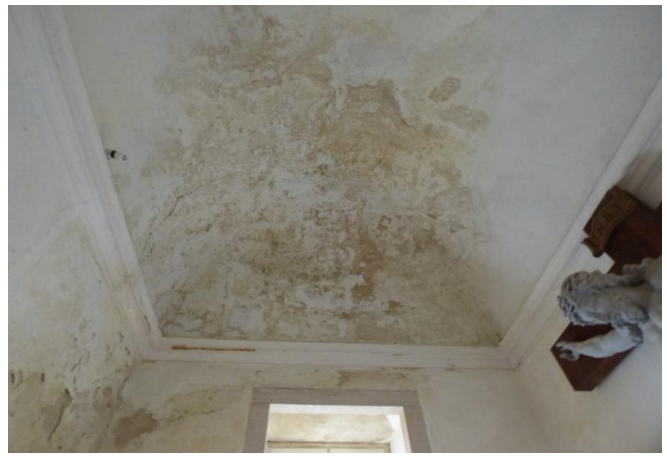
**Fig. 52** – Corredor para a botica.<sup>93</sup> (PLM)

<sup>93</sup> É evidente a utilização de cordas, e fio *nylon* para criar uma separação entre o visitante e as peças (não existe sistema de videovigilância). Já houve a intenção de se oferecer capital para a compra de “baías”, que não se realizou, visto o PNM não ter identidade fiscal.

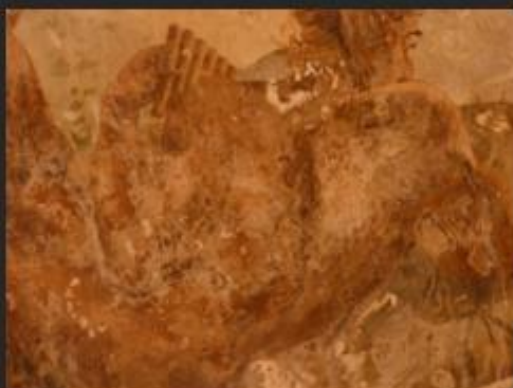
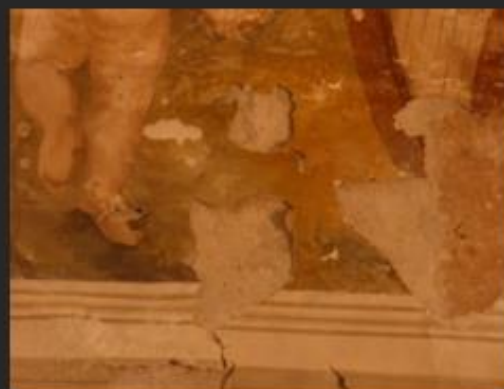
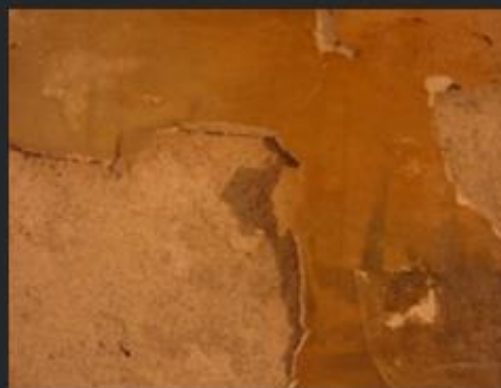
Camada pictórica a cair, com várias falhas (possível estabilidade na sua degradação). A sua causa mais provável provém de uma infiltração no mezanino no andar superior.

- Fig. 1: Pormenor, teto Sala de Diana
- Fig. 2: Pormenor, teto Sala de Diana
- Fig. 3: Pormenor, teto Sala de Diana

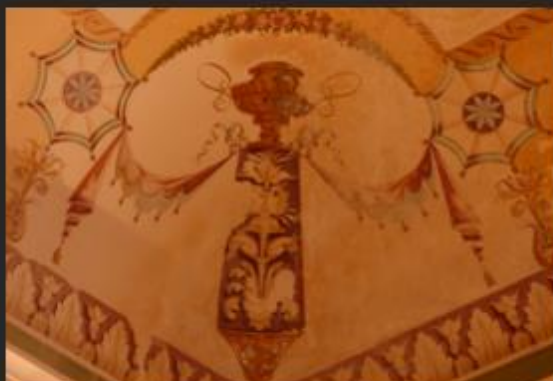
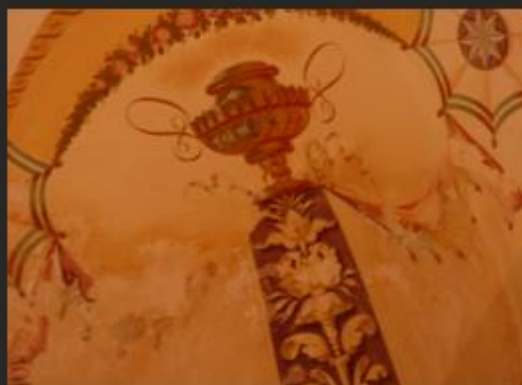
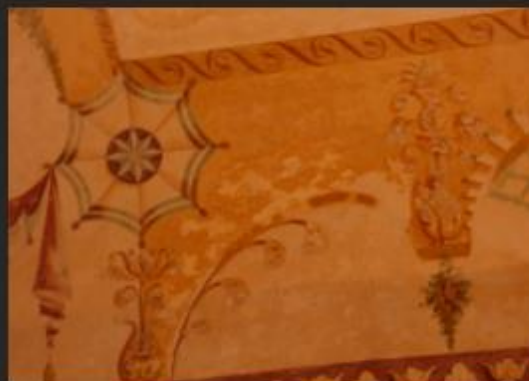
Perda de camada pictórica devido a infiltração, observa-se uma sistemática degradação (fazer comparação com imagens mais antigas).

- Fig. 4: Pormenor, torreão Norte.
- Fig. 5: Pormenor, torreão Norte.
- Fig. 6: Pormenor, torreão Norte.

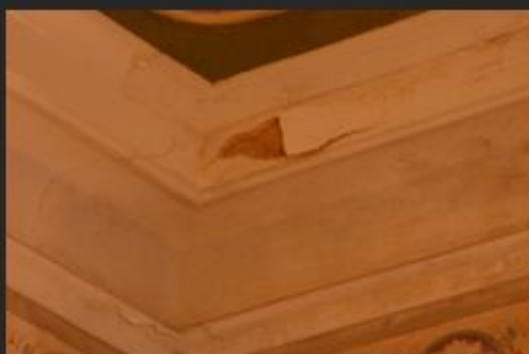
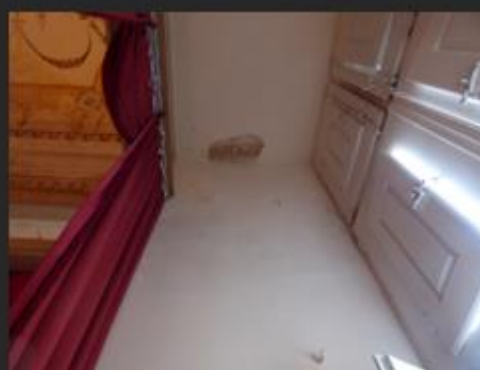
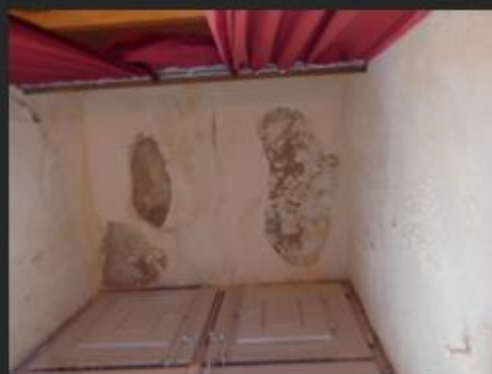
- Fig. 7: Pormenor, teto do torreão Norte
- Fig. 8: Pormenor, janela do torreão Norte
- Fig. 9: Pormenor, janela do torreão Norte

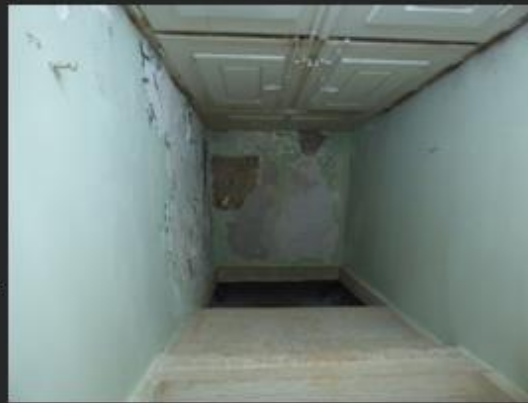
fig.10

Fig. 10: *Casa-de-banho*, torreão Norte

Infiltração profunda com degradação da parede (zona interdita a visitantes).

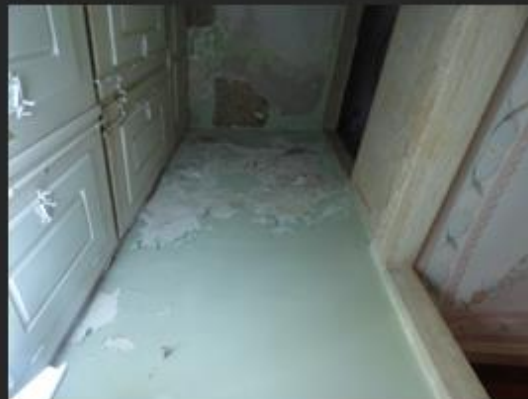
fig.11

Fig. 11: *Casa-de-banho*, torreão Norte

Infiltração, que provavelmente provém dos mezaninos. (observar a pequena sala no piso imediatamente sobre, de forma a se localizar e tratar a infiltração).

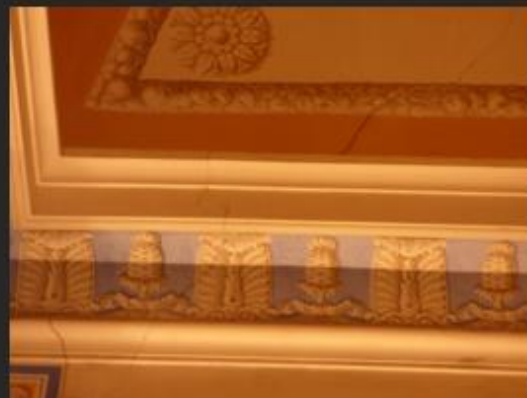
fig. 13  
Pormenor:  
Similar à fig.  
12. Observa-se  
uma fissura  
que percorre  
todo o  
comprimento  
da parede.

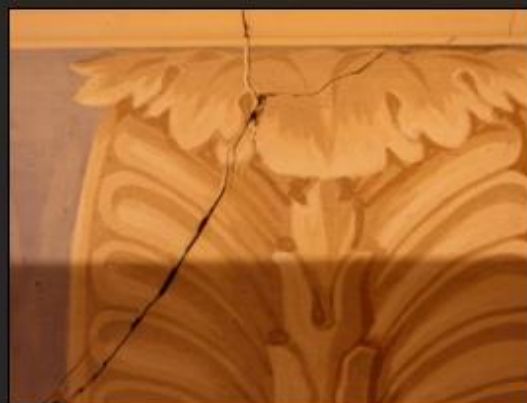
fig. 14 - Pormenor: Fissura

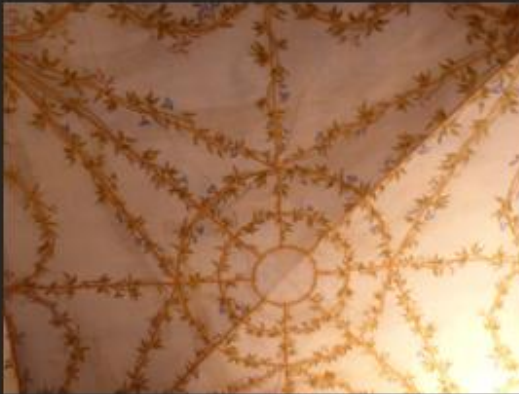
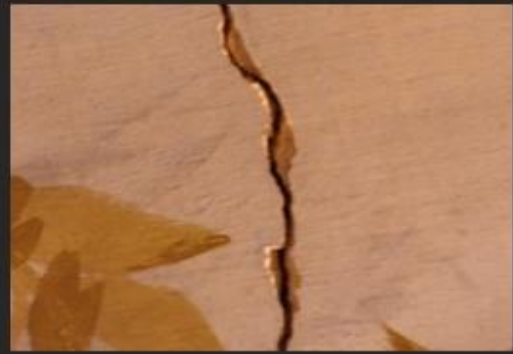
Várias fissuras, na verga da porta e em especial na abóbada.

- Figs. 15 e 16 - Torreão Sul, Casa-de-banho  
Fissura no teto.
- Fig. 17- Torreão Sul, Casa-de-banho  
Fissura na verga.

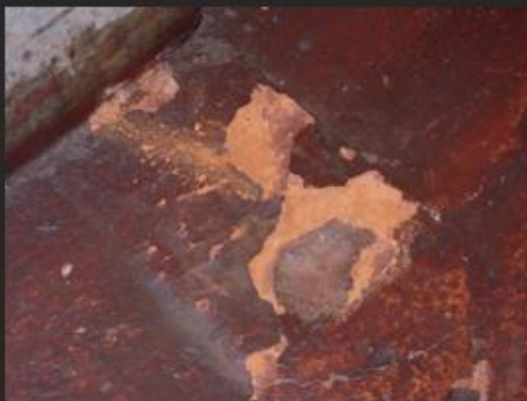
fig.18

- Fig. 18: Sala de jogos: degradação da tijoleira
- Fig. 19: Sala Napoleão
- Fig. 20: Sala Napoleão (?)

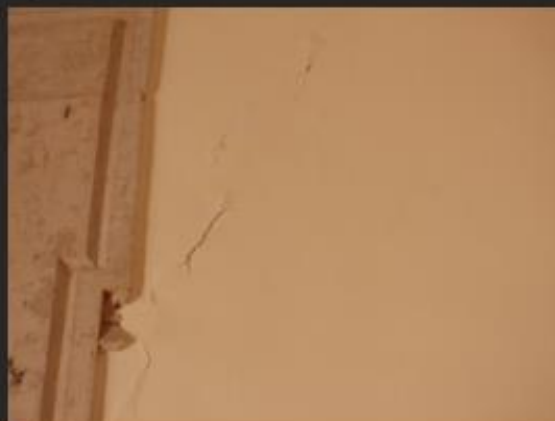
fig. 22

- Fig. 21- Pormenor: Fissura, *Sala da Caça*  
Fissura visível nos dois lados da parede, ao lado das ombreiras das portas.
- Fig. 22 - Pormenor: Fissura *Sala de Jantar*

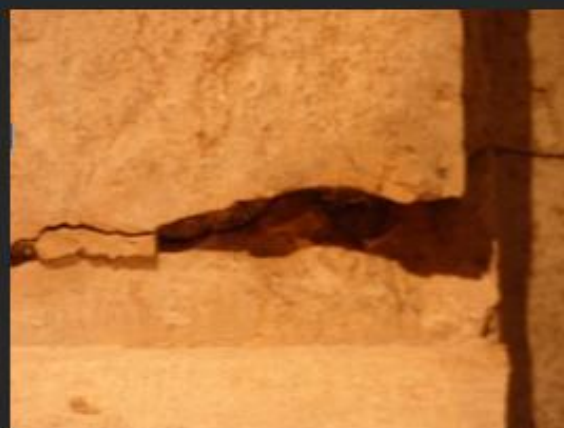
fig.24

- Fig. 23 e 24 - Pormenor: fissura, *Sala da Guarda*  
Fissura que percorre todo o comprimento da verga.

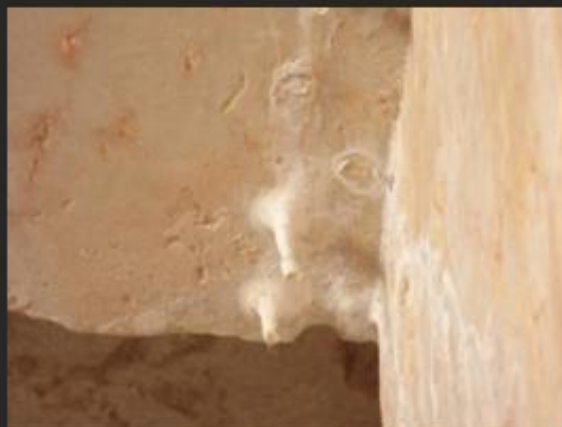
fig.26

- Fig. 25  
Infiltração não localizada.
- Fig. 26 - Pormenor: criação de estalactite proveniente da infiltração.

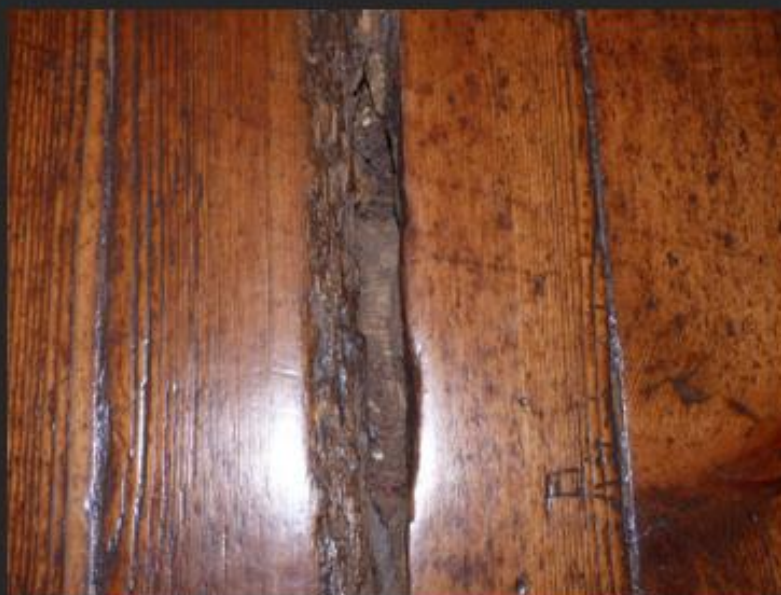
fig.27

- Fig. 27: Pormenor (sala da Caça)

O problema não se encontra no dano existente na madeira, mas na quantidade de resíduos que se continuam a acumular no seu interior.

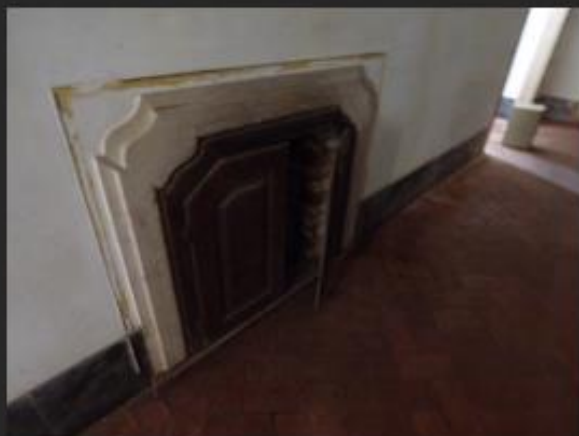
fig.30 - Chaminé, Reserva de Pintura.

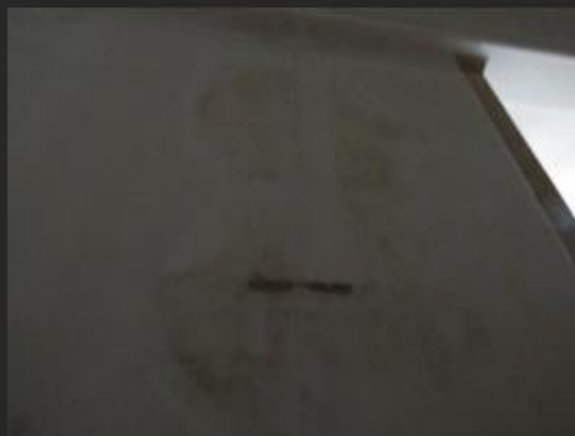
fig.31: Pormenor. Seguimento da Chaminé Reserva de Pintura.

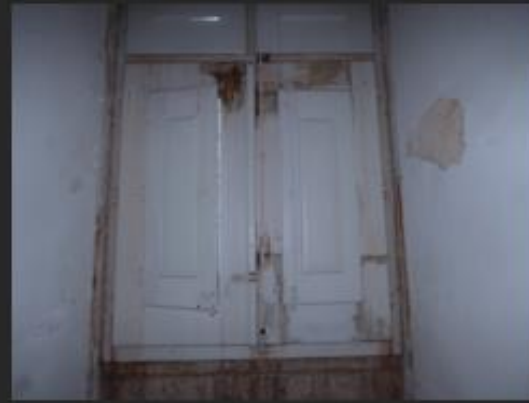
fig.33 - Janela, reserva de Pintura.

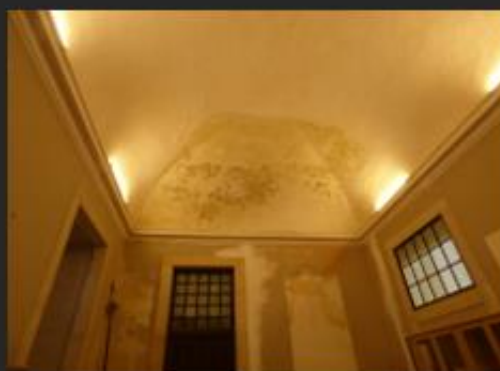
Fig. 35 - Infiltração na reserva de escultura

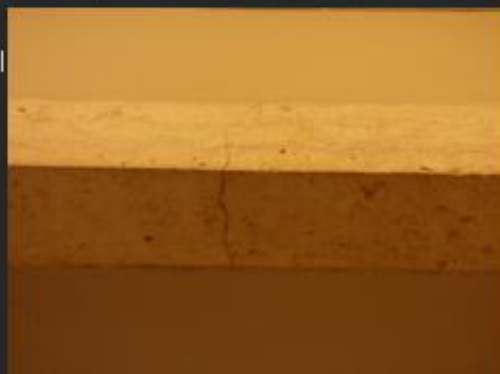
Fig. 37 - Fissura, Reserva de escultura

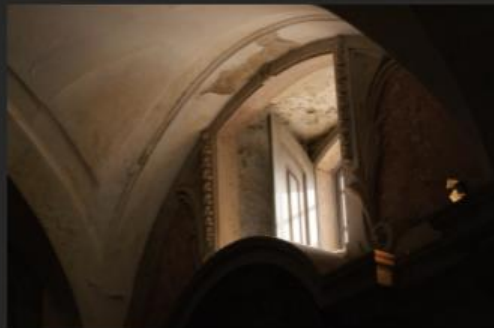
- Infiltração na última janela à direita e nas paredes adjacentes; queda de tinta e estuque e aparecimento de matéria biológica no nicho da janela (fungo/bolor? - necessita de observação aproximada).
- O pendículo apresenta manchas de infiltrações (activas ou não) mas, sem aparente, matéria orgânica. Queda de reboco após o nicho da janela.
- Pequena sacristia/dispensa apresenta infiltrações na parede do lado do pendículo, é possível ser a continuação da mesma infiltração.

Fig. 1 - Janela à direita do altar, sobre a porta para o terraço.

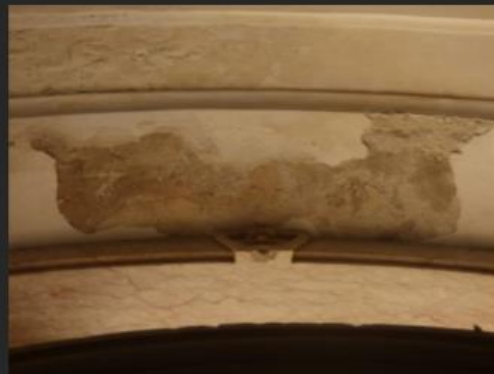
Fig. 2 - Pormenor: Perda de estuque em frente à janela.

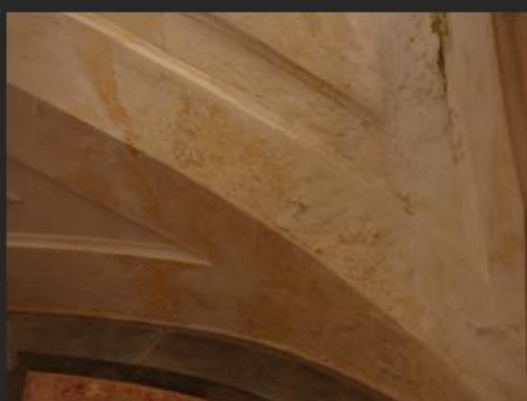
Fig. 5

- **Fig. 5 - Pormenor: Penduculo - manchas de humidade.**

Manchas em todo o comprimento do penduculo, necessário um estudo pontual para conhecer-se se a infiltração está activa.

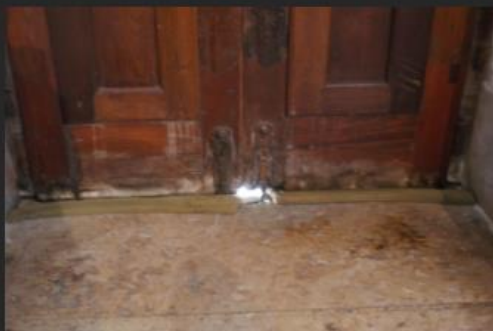
Fig. 7

Corrosão e deformação da tranca. Desaparecimento do encaixe na soleira.

- **Fig. 7-** Pormenor: Porta para o terraço debaixo da janela da fig.1.

Buraco nas portas na zona de junção destas e tranças de ferro danificadas, principalmente a da direita com sinais de corrosão e torção. Cantaria também danificada.

*Nota:* Fácil entrada de pragas e problema para o controle de temperatura, humidade e poluição.

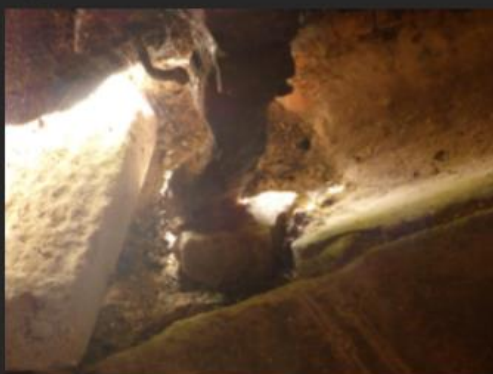
Fig. 8

- **Fig. 8 –** Pormenor: Porta para o terraço – debaixo da janela da fig.1.

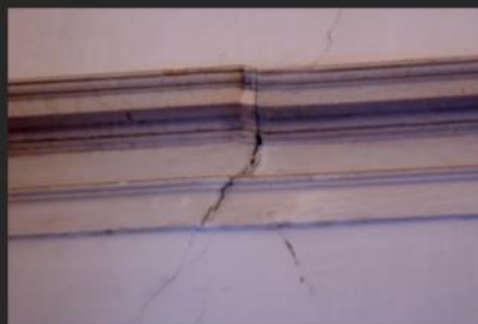
Fissuras nas padieiras das portas e friso

Fig. 9 - Pormenor: Sala dos armários fradescos, Fissura

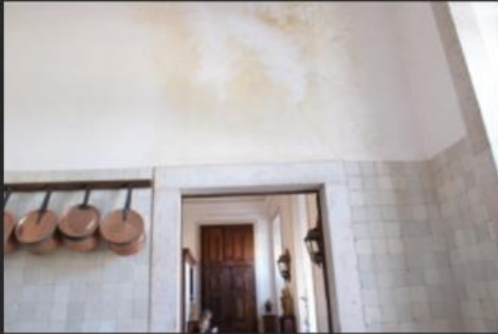
- Fig.12 – Cozinha: Parede com ligação para o saguão, manchas de humidade
- Fig.13 – Cozinha: Parede Sul, manchas de humidade
- Fig.14 – Cozinha: Parede Norte, manchas de humidade

Fig. 12 – Cozinha, parede Sul.

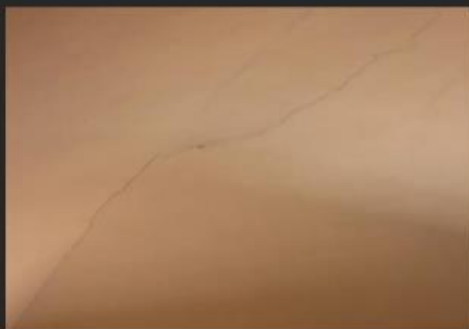
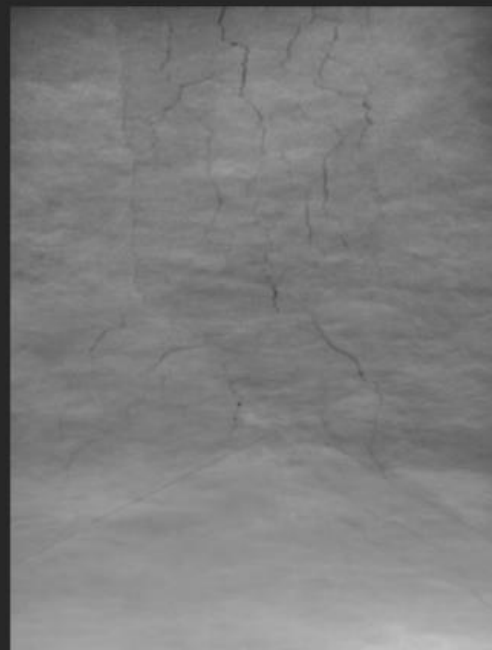
Fissuras ao longo da abóbada, fracionando-se para os quatro cantos.  
Necessita observação para analisar a gravidade e capacidade evolutiva. necessário definir se as fissuras afetam a estrutura da abóbada.

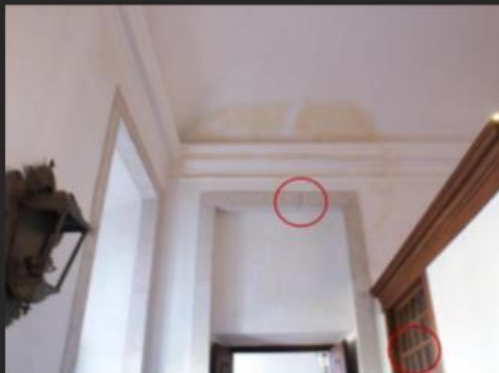
Fig. 17 - Quartos do enfermeiro e cozinheiro, fissura na verga

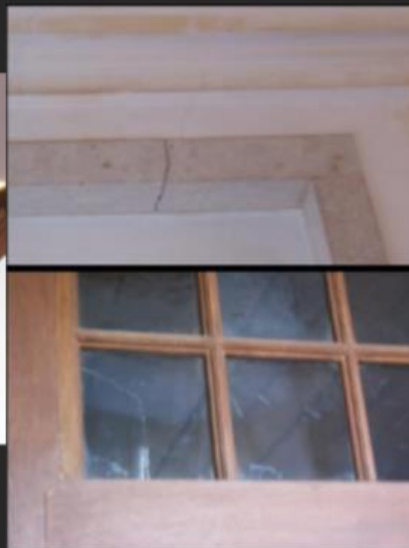
Figs. 18 e 19

18. Pormenor: Quartos do enfermeiro e cozinheiro, fissura no entablamento da entrada para a cozinha.

19. Pormenor: Quartos do enfermeiro e cozinheiro, janelas dos tabicos. (falta de limpeza - sem risco)

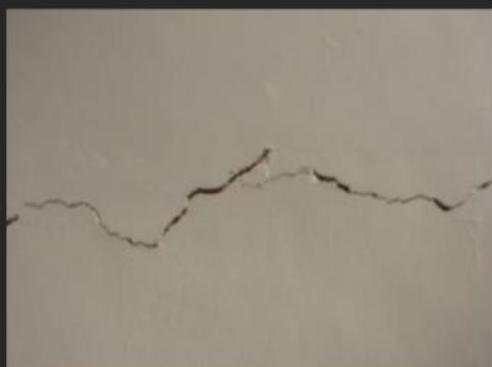
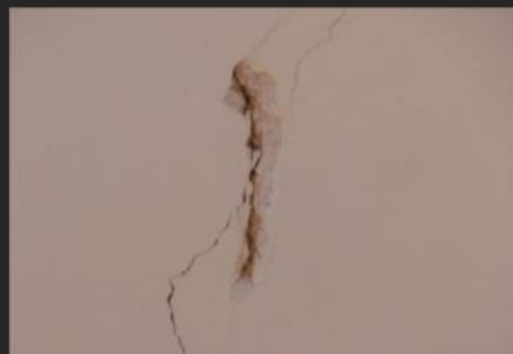
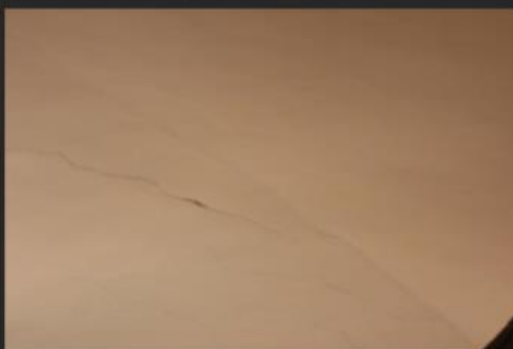
Fig. 20, 21 e 22 - Pormenor de alto contraste: Fissuras no teto dos quartos do enfermeiro e cozinheiro

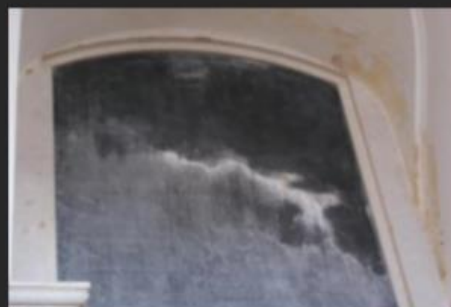
- Fig. 23 - Enfermaria

Marcas de humidade e infiltrações, possivelmente de "problemas" já resolvidos (água retida pelas paredes em processo de "secagem") Fig.14

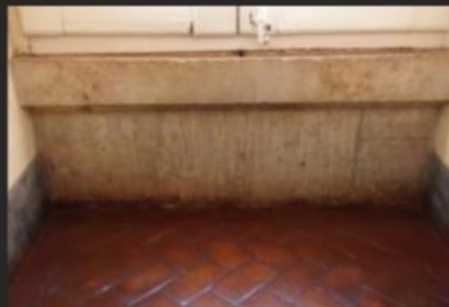
- Fig. 24 - Pormenor de escorrimentos

Tratamento das janelas e panos de janelas (comum no edifício)  
Ver as que estão em pior estado.

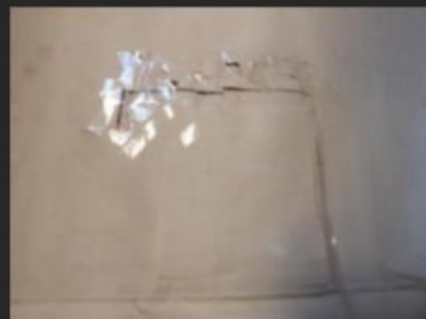
Fig. 25

- Fig.25 - *Blinders*, núcleo de arte sacra  
Revisão dos *Blinders*.

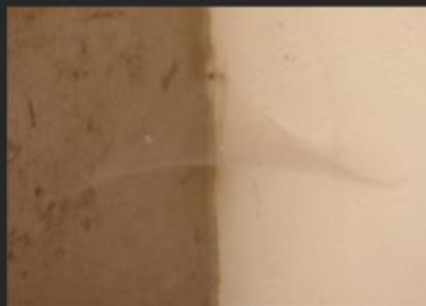
- Fig. 26 - Pormenor: Teias de aranha, Boticário.

Limpeza de Teias de aranha (Comum em vários pontos do palácio, especialmente os menos acessíveis/altos)
